# 广州市添利电子科技有限公司

## 土壤污染隐患排查报告

项目名称：广州添利电子科技有限公司土壤污染重点监管单位

隐患排查报告

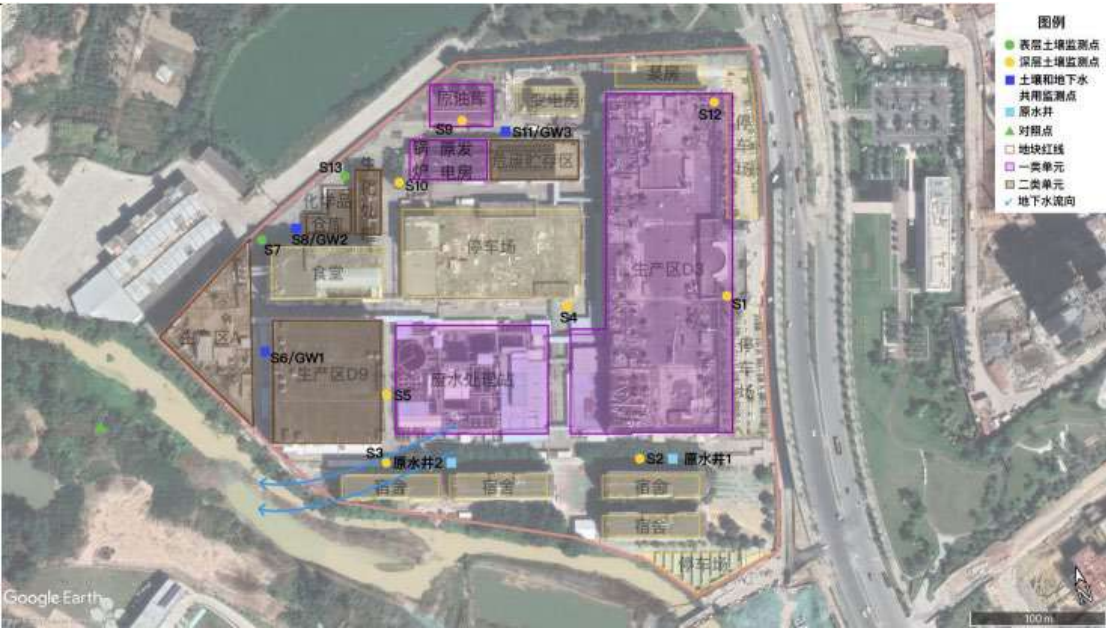
图2.5-2 2022年监测点位图

2022年广州添利电子科技有限公司委托广州中德环境技术研究院有限公司开展土壤和地下水采样检测工作。根据添利电子科技有限公司现状布置了以下13个点位，其中有包括10个土壤监测点和3个土壤和地下水共用监测点。监测点位见图2.5-2，各点位检测因子见表2.5-3、表2.5-4。检测结果显示，地块内地下水监测结果均未超过《地下水质量标准》(GB14848-2017)IV类指标限值。土壤监测结果均未超过《土壤环境质量建设用地土壤污染风险管控标准》(GB36600-2018)中第二类用地的标准。

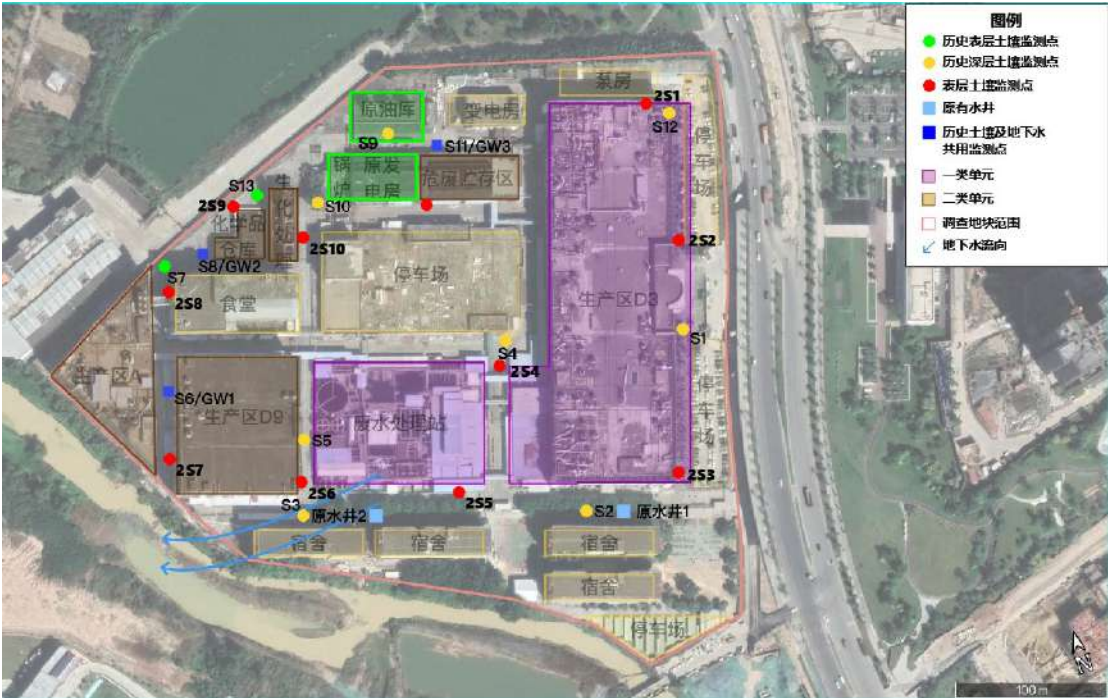
图 2-37 2023 年土壤及地下水自行监测点位图

2023年，广州添利电子科技有限公司委托广州市中德环境技术研究院有限公司开展土壤和地下水采样检测工作，布置了以下11个点位，其中有包括11个土壤监测点和5个土壤和地下水共用监测点。

检测结果显示，地块内地下水监测结果均未超过《地下水质量标准》(GB14848-2017)IV类指标限值。土壤监测结果均未超过《土壤环境质量建设用地土壤污染风险管控标准》(GB36600-2018)中第二类用地的标准。

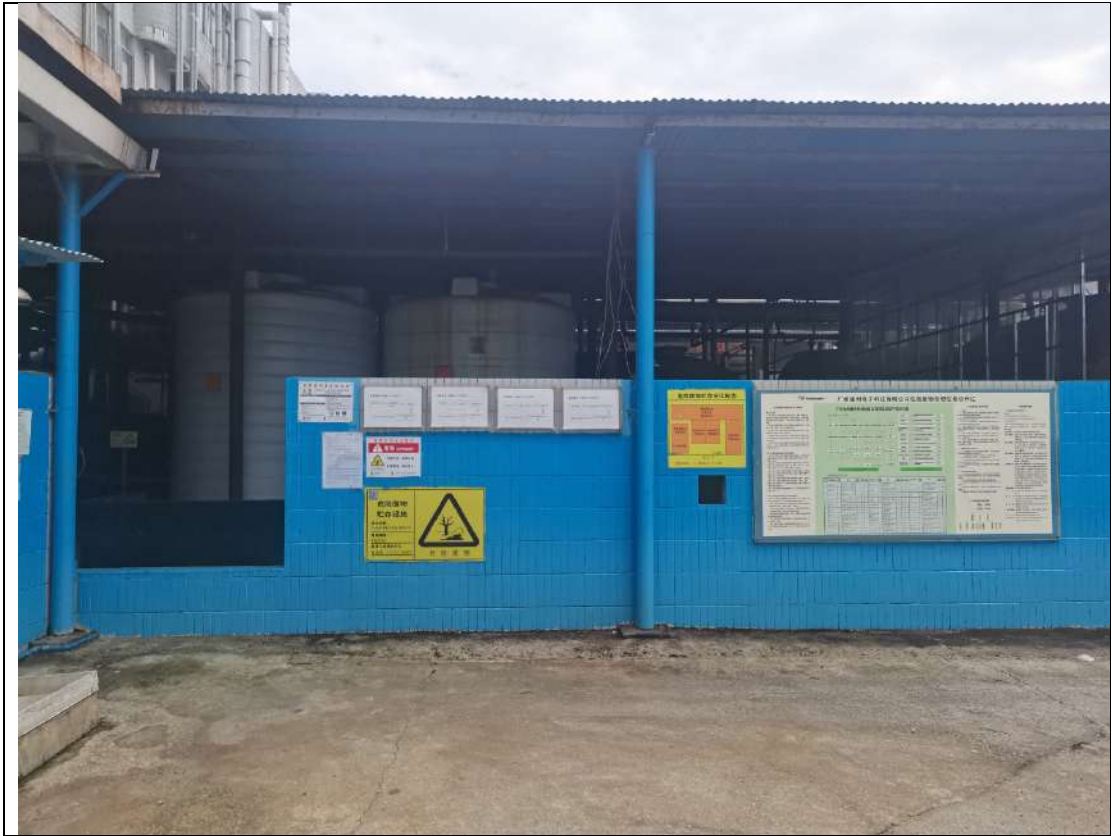
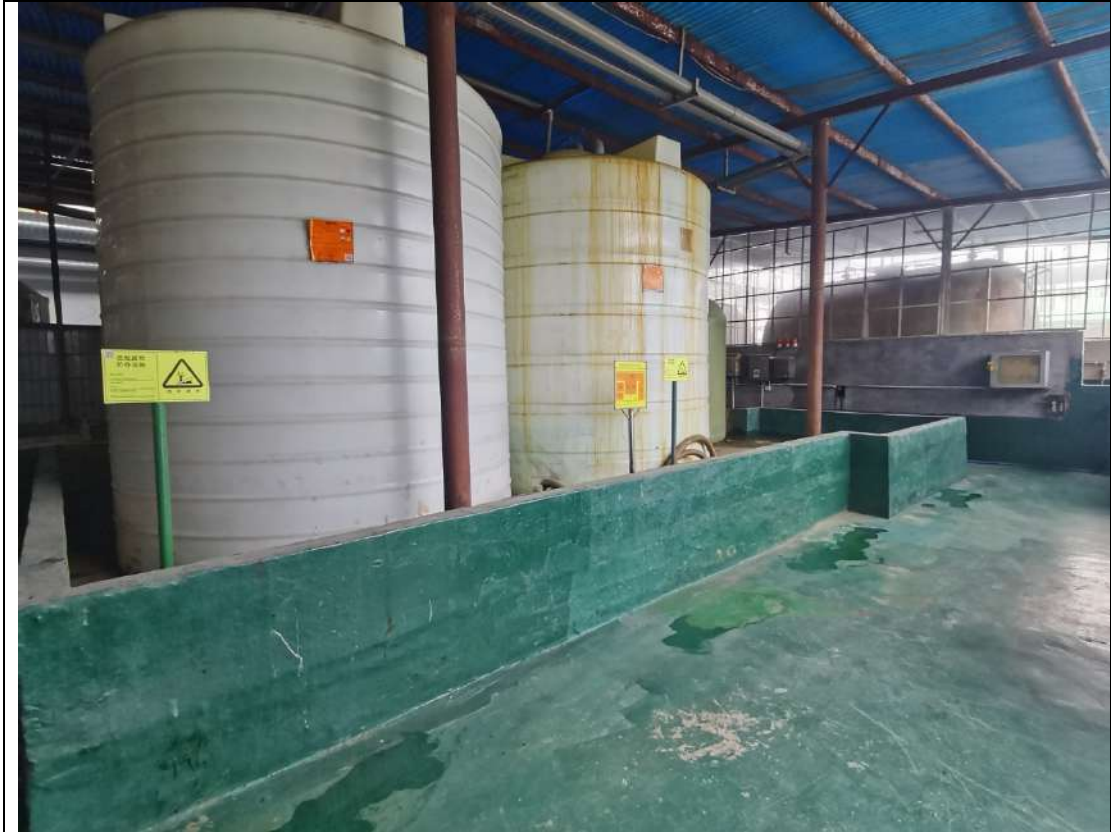
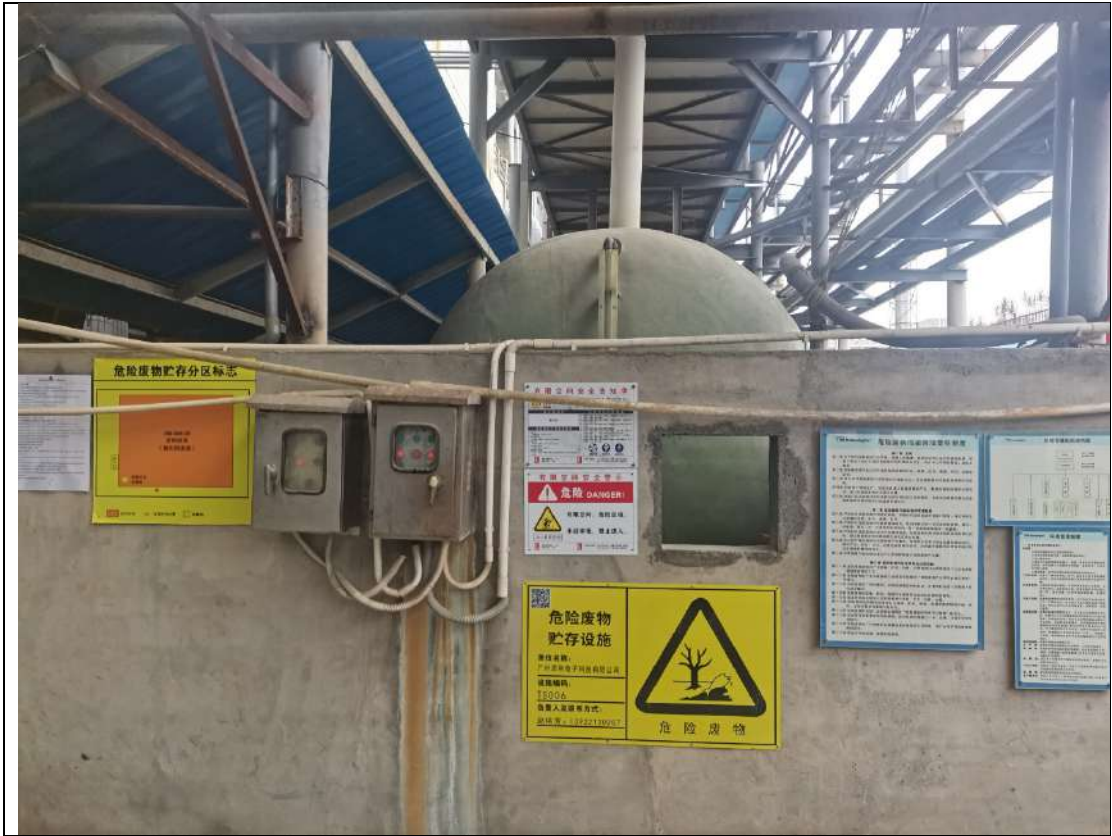
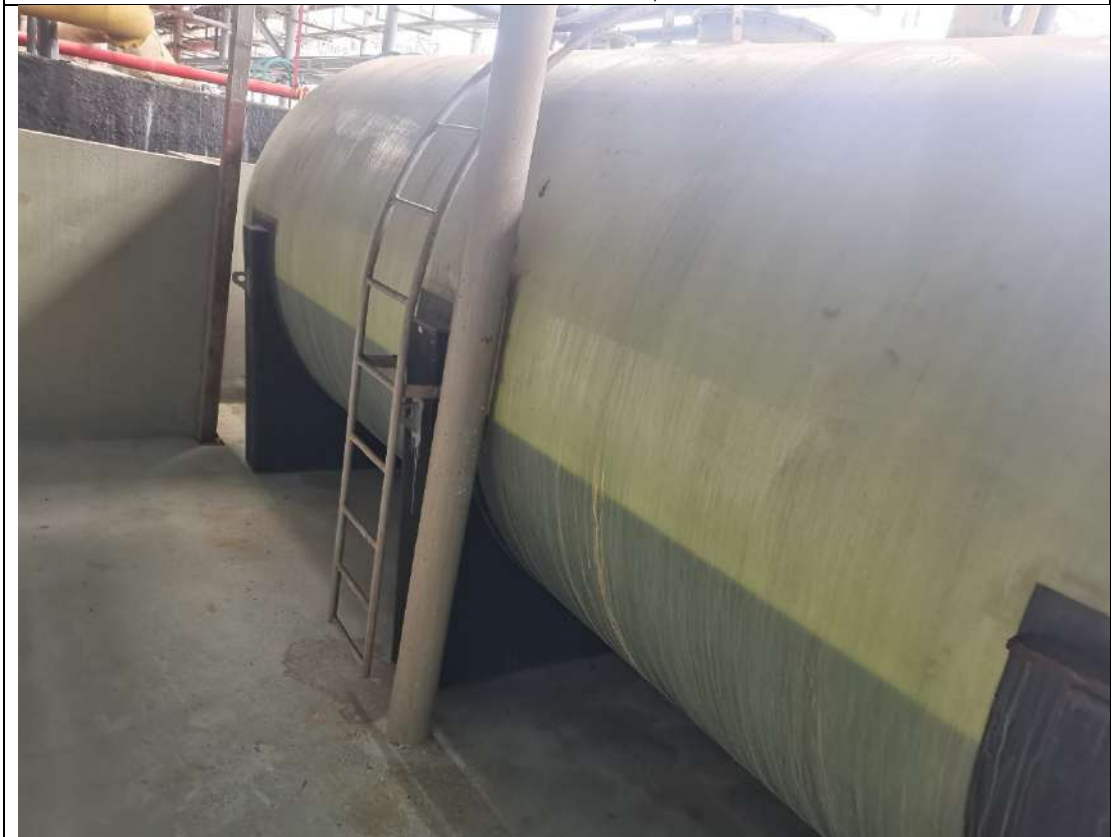
图 4.3-1 储罐区

储罐区设有防风防雨大棚，设有环保标识、当心有毒标识和环境管理制度等，储罐区设置了围堰，废蚀刻液围堰高1.0米，面积为76平方米，有效容积为76立方米。单个蚀刻液槽最大储存量为35吨；盐酸储罐围堰高1.0米，面积为约42平方米，有效容积为42立方米。单个储罐容积约30吨。因此，围堰的容积能容纳储罐内液体完全泄漏的体积，尺寸满足要求，但需要进一步加强围堰地面防腐措施，防止危险化学品泄漏到地下水。

综上所述，供药区，储罐区溶液暂存处均有进行保护和防渗处理，防渗阻隔系统且能防止雨水进入，渗漏、流失的液体也能得到有效收集；但储罐没有泄漏检测设施，对土壤和地下水的污染风险不能排除，需定期开展防渗效果检查。

危废贮存罐↑

含镍废液贮存罐↑

蚀刻废液贮存罐↑

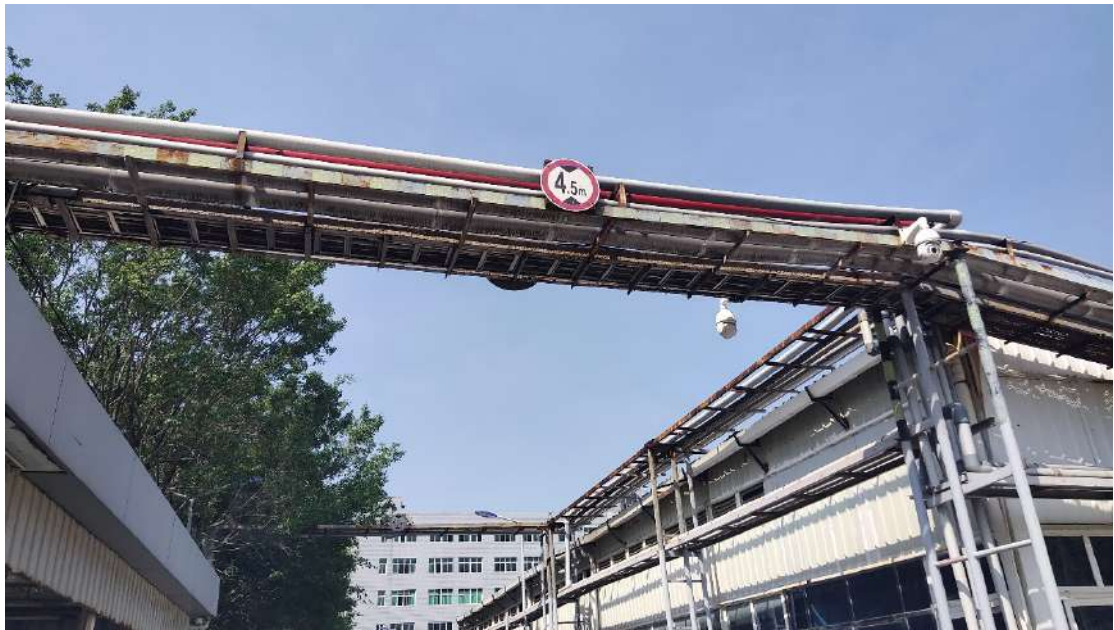
图 4.3-2 架空管道

广州市添利电子科技有限公司存在较多的管道运输，废水排水管已于2014年改为地上架空管道，管道无泄漏情况，但地上管道下方区域有少数裂开或无硬化情况，若发生泄漏，对土壤存在一定隐患。定期检查管道渗漏情况，根据管道检测结果，制定并落实管道维护方案日常目视检查，同时关注管道区域地面硬化防渗情况以有效应对泄漏事件。
