2024年7月3日碱性蚀刻废液泄漏演习方案

Drill Summary Report 演习总结报告

演习类别: 液体类危险废物泄漏

地点: D3-1F 碱性蚀刻废液贮罐区域

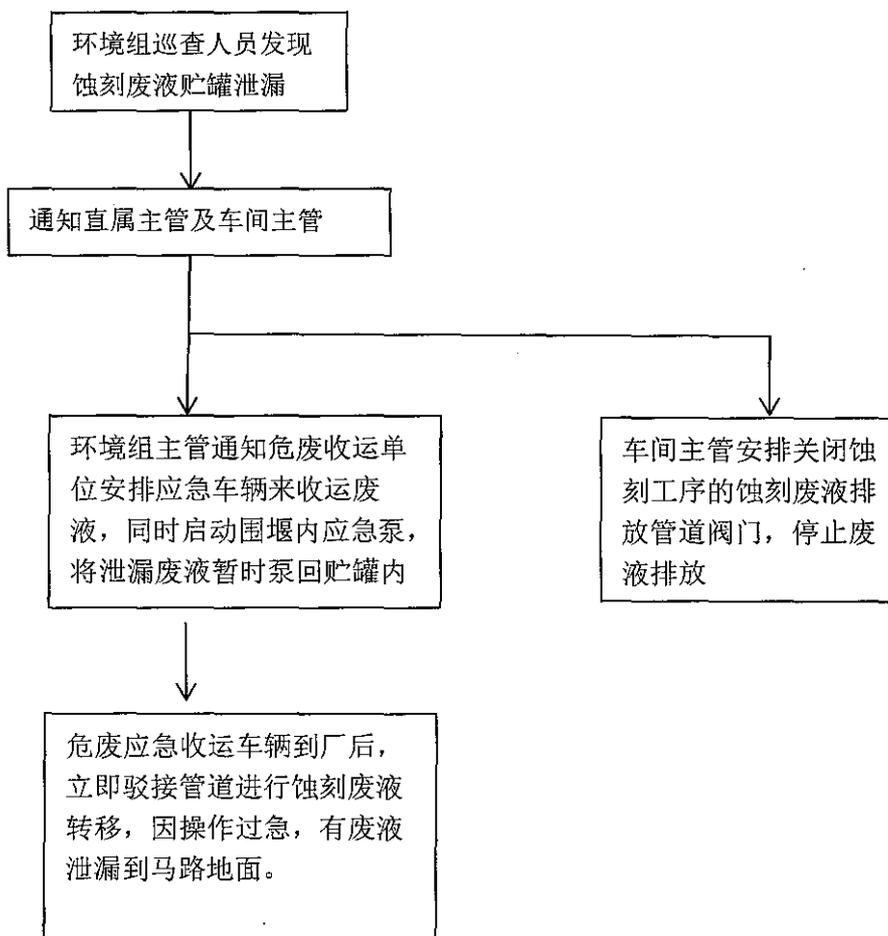
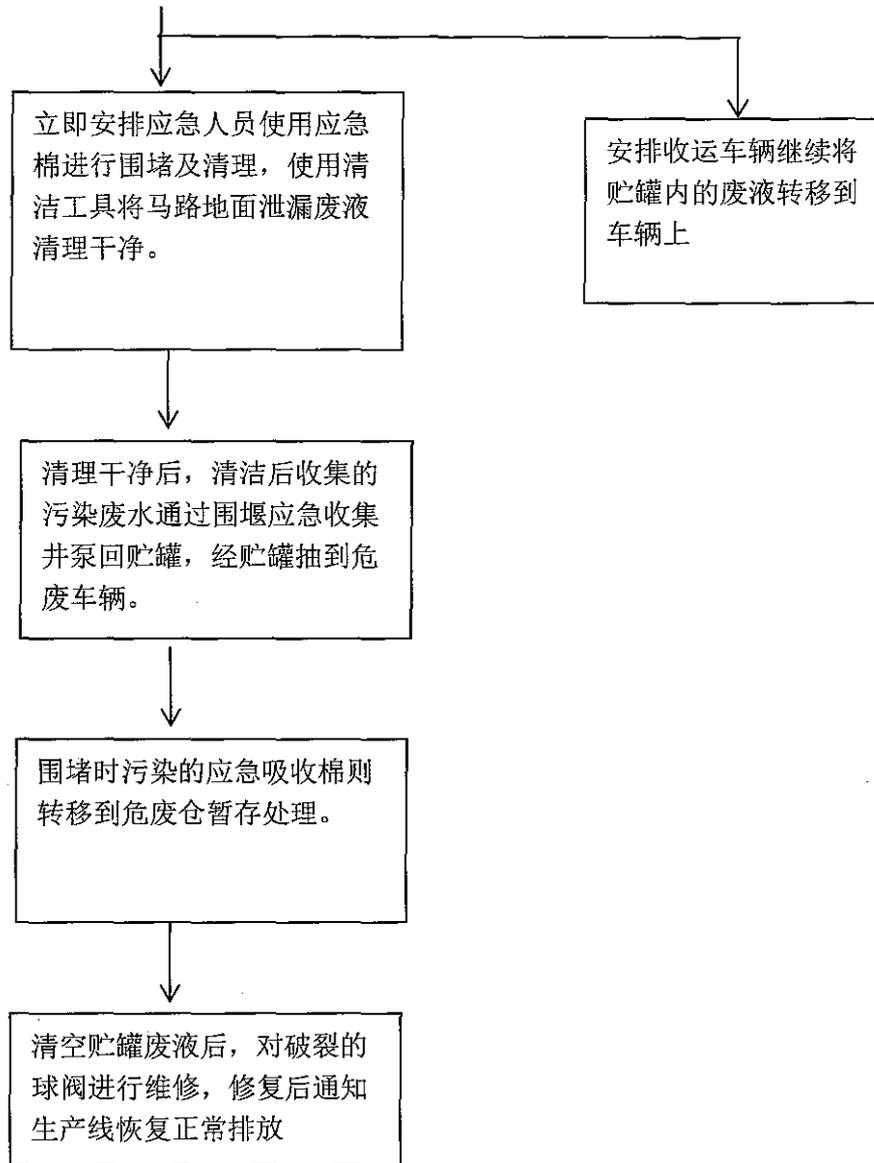
应急演习流程：

- 1、环境组日常巡查员工在进行危险废物区域检查时，发现 D3 厂 1 楼碱性蚀刻废液贮罐的抽药管道球阀活接位置破裂，泄漏了大量废液到围堰内，立即电话通知环境组主管，以及通知车间主管立即关闭蚀刻车间的蚀刻废液管道阀门，防止废液继续排入蚀刻废液贮罐；
- 2、环境组主管赶赴现场检查实际情况，并电话通知合作的危险废物回收商科城公司立即安排危废车辆来进行废液应急收运，同时进行临时措施，启动围堰内应急泵，将泄漏的废液泵回废液贮罐，避免围堰内废液积存过多；
- 3、科城公司车辆到厂后，立即驳接贮罐废液管道，将贮罐废液转移到车辆上；管道驳接过程中，因操作过急，导致管道脱落，管道内蚀刻废液泄漏到马路地面上；
- 4、环境组主管立即安排属下应急人员使用应急吸收棉对泄漏到地面的废液进行围堵及清理。同时要求科城公司继续对废液进行转移；
- 5、环境组应急人员对泄漏的废液进行清理后，使用自来水及清洁工具对马路地面进行清洁，并将清洁后收集的含铜废水通过围堰内应急收集井泵回贮罐内，再抽到危废车辆；
- 6、处理完成后，吸收废液后的应急棉则转移到危险废物仓库暂存，另作处理。同时，将蚀刻废液贮罐的废液抽空后，安排维修人员修复球阀。

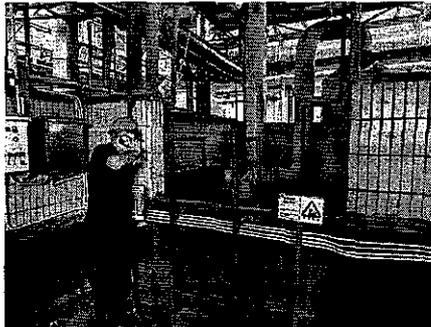
上午 10 点环境组日常巡查员工在进行危险废物区域检查时, 发现 D3 厂 1 楼碱性蚀刻废液贮罐的抽药管道球阀活接位置破裂, 泄漏了大量废液到围堰内, 立即电话通知环境组主管, 以及通知车间主管立即关闭蚀刻车间的蚀刻废液管道阀门, 防止废液继续排入蚀刻废液贮罐;

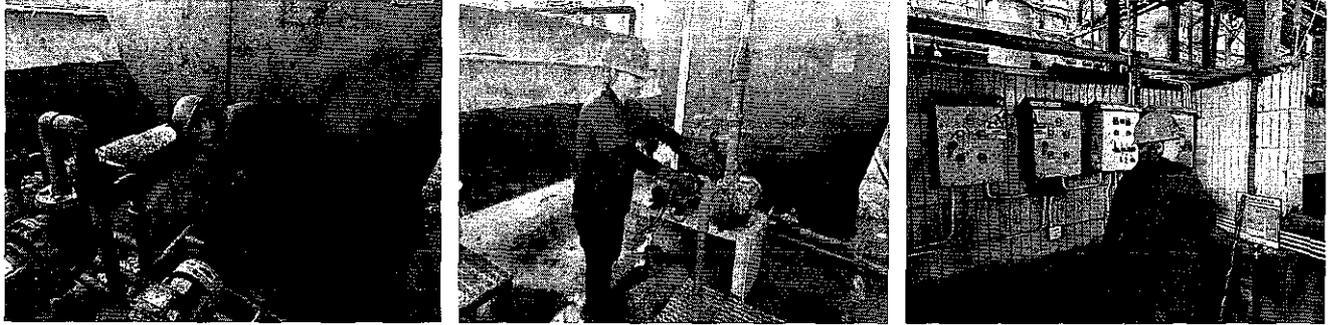
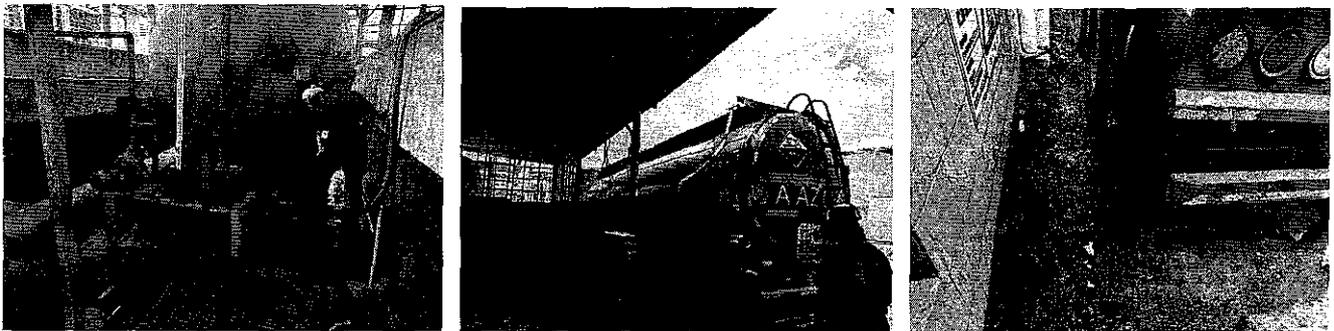
环境组主管赶赴现场检查实际情况，并电话通知合作的危险废物回收商科城公司立即安排车辆来进行废液应急收运，同时进行临时措施，启动围堰内应急泵，将泄漏的废液泵回废液贮罐，避免围堰内废液积存过多；科城公司车辆到厂后，立即驳接贮罐废液管道，将贮罐废液转移到车辆上；管道驳接过程中，因操作过急，导致管道脱落，管道内蚀刻废液泄漏到马路地面上；

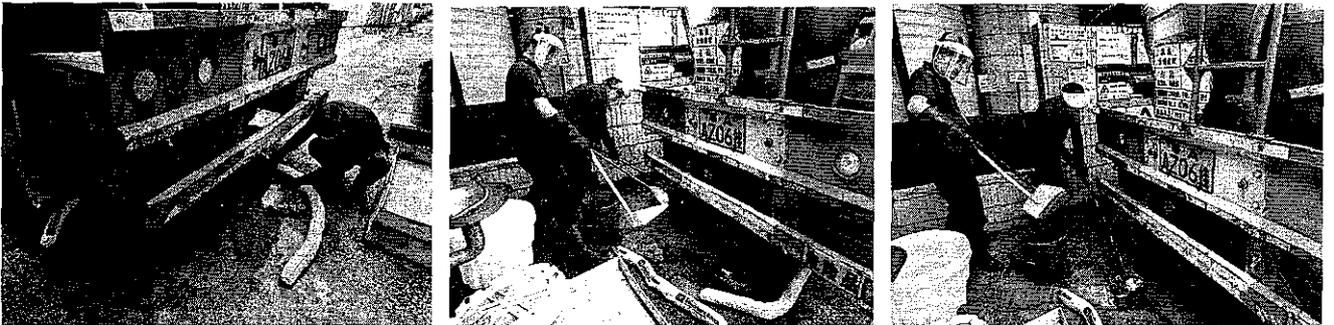
环境组主管立即安排属下应急人员使用应急棉对泄漏废液进行围堵及清理。同时要求科城公司继续对废液进行转移；

在演习过程中, 应急人员进行清理围堰内泄漏废液操作时未佩戴手套, 未能做到先做好个人防护措施再进行应急操作, 对自身的安全保护意识略有不足。

演习结束后, 对环境应急小组成员进行一次强化培训, 重点讲解碱性蚀刻废液的主要成分、危害性以及发生泄漏时的潜在危险, 加强环境应急小组人员对废液泄漏事故应急处理的能力和安全意识。

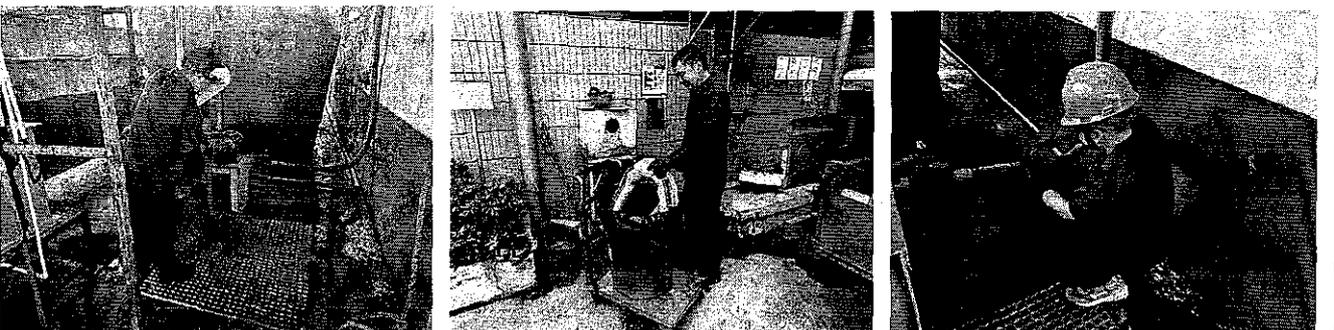
环境组应急人员对泄漏的废液进行清理后，使用自来水及清洁工具对马路地面进行清洁，并将清洁后收集的含铜废水通过围堰内应急收集泵回贮罐内，再抽到危废车辆；处理完成后，吸收废液后的应急棉则转移到危险废物仓库暂存，另作处理。同时，将蚀刻废液贮罐的废液抽空后，安排维修人员修复球阀。
